# Vindsbränder Landskrona sommaren 2020

Hanna Johansson  
Landskrona räddningstjänst

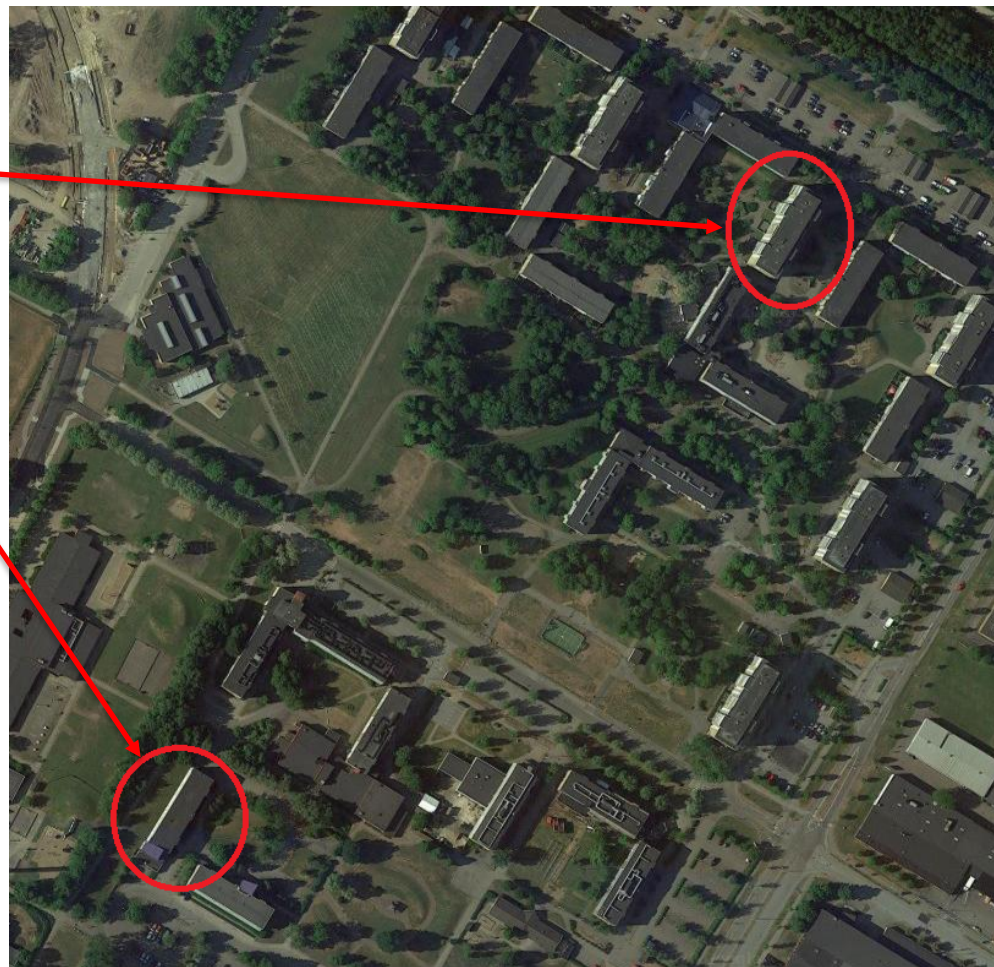
- 7 våningar samt vind och källare (totalt 8 vån högt)
- Två trapphus (A och B)
- Flera olika balkongtyper
- Vind indragen på taket
- "Brandavskiljning" på vinden (röd markering)
- Övernattningslägenhet på vindsplanet på ena huset (blå markering)
- 52 lägenheter i varje hus

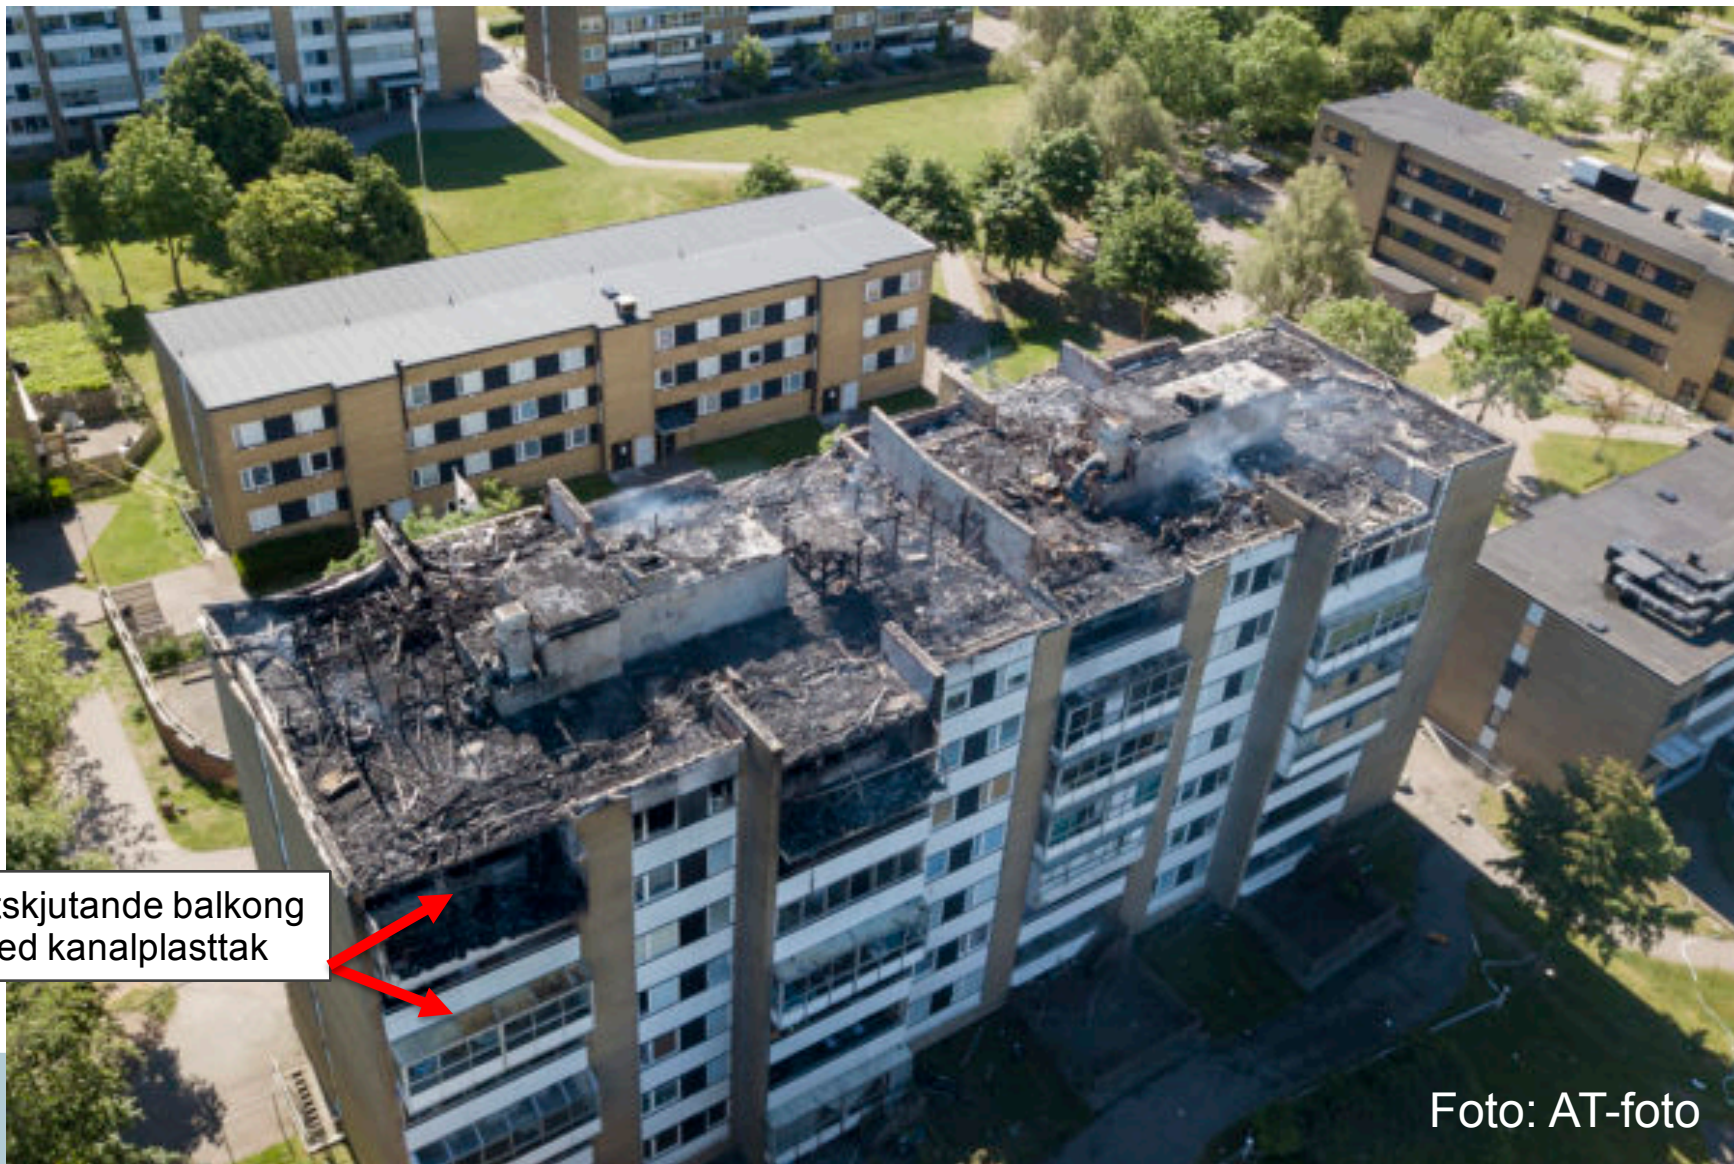
Utskjutande balkong  
med kanalplasttak
