# Vindsbränder Landskrona sommaren 2020

Hanna Johansson  
Landskrona räddningstjänst

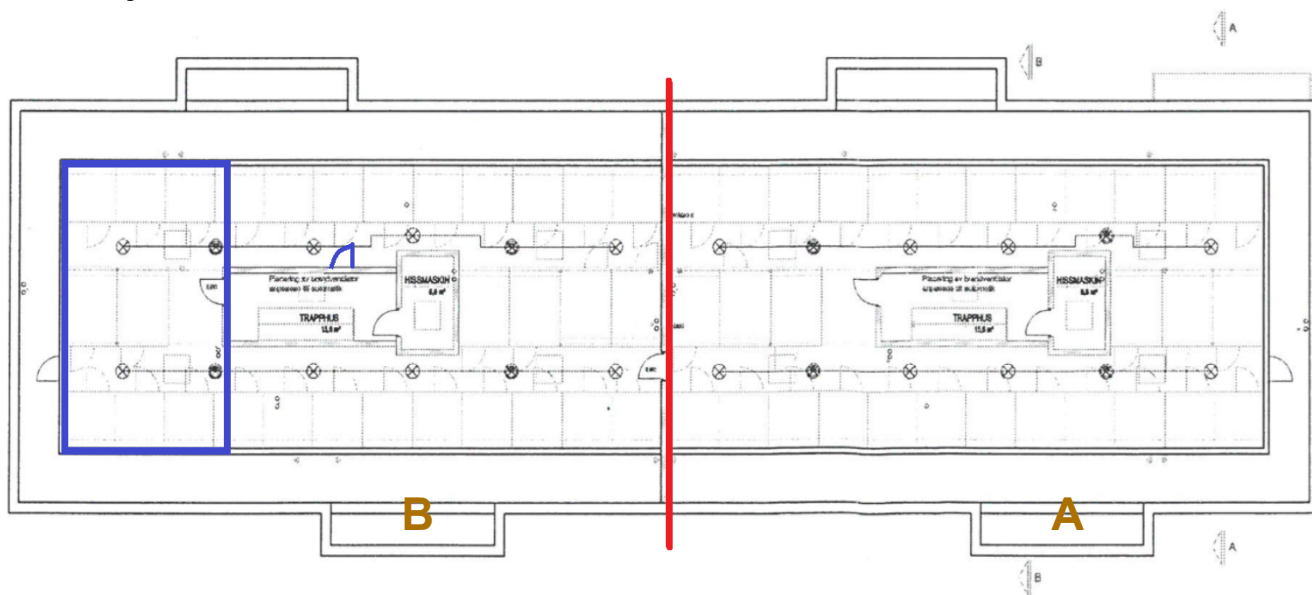
- 7 våningar samt vind och källare (totalt 8 vån högt)
- Två trapphus (A och B)
- Flera olika balkongtyper
- Vind indragen på taket
- "Brandavskiljning" på vinden (röd markering)
- Övernattningslägenhet på vindsplanet på ena huset (blå markering)
- 52 lägenheter i varje hus

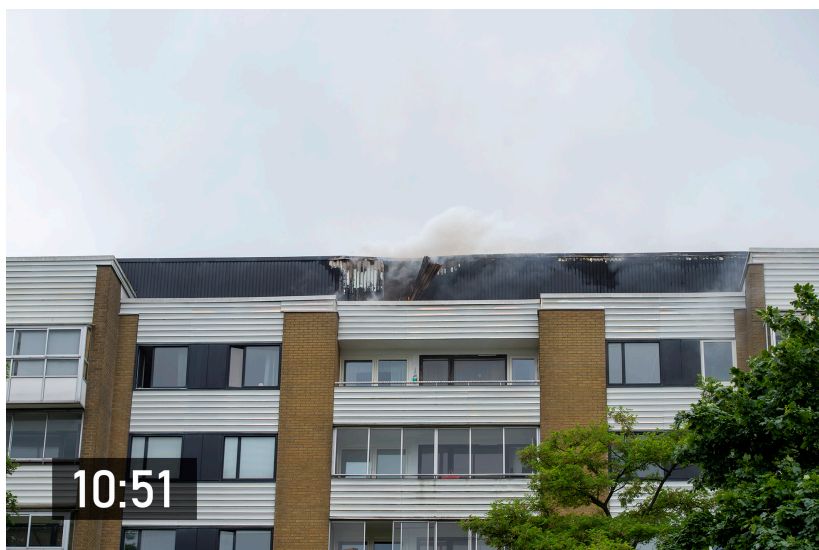
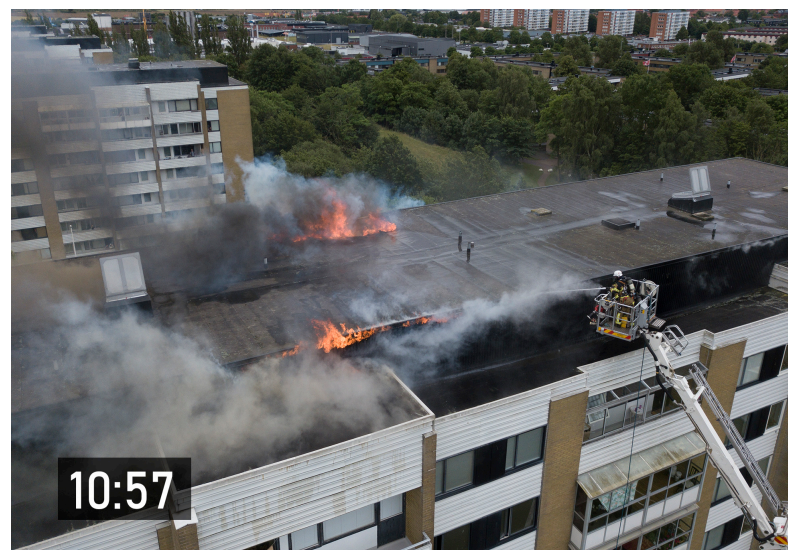
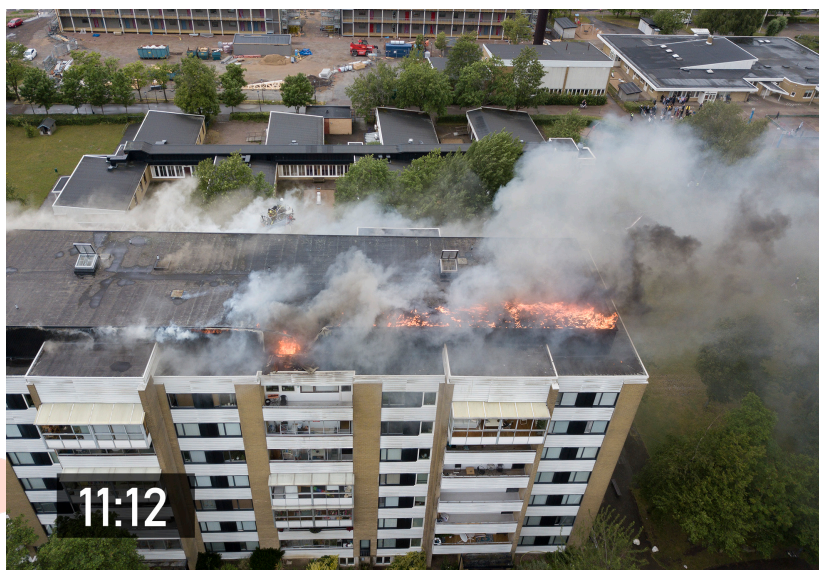
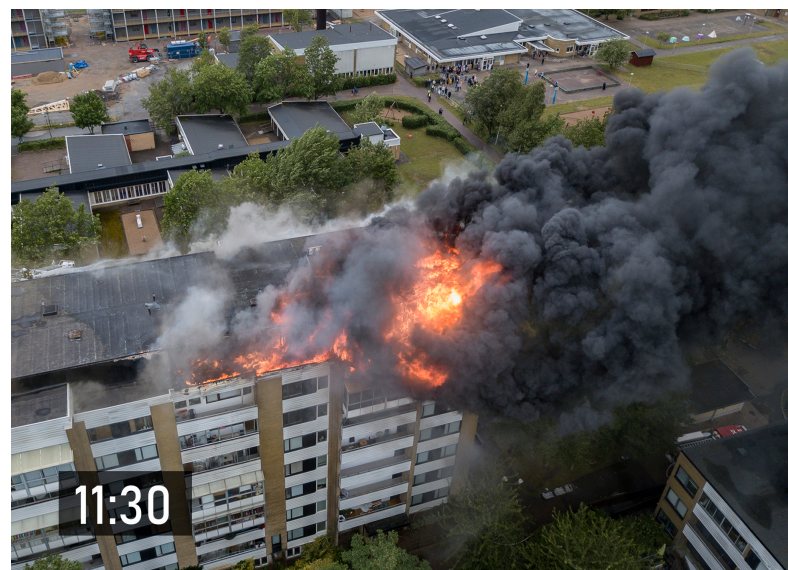
- Två höjdfordon med vattenkanon
- Back-up strålrör från marken mot balkonger på baksidan
- Väljer att låta vinden brinna av då släckningen inte ger avsedd effekt

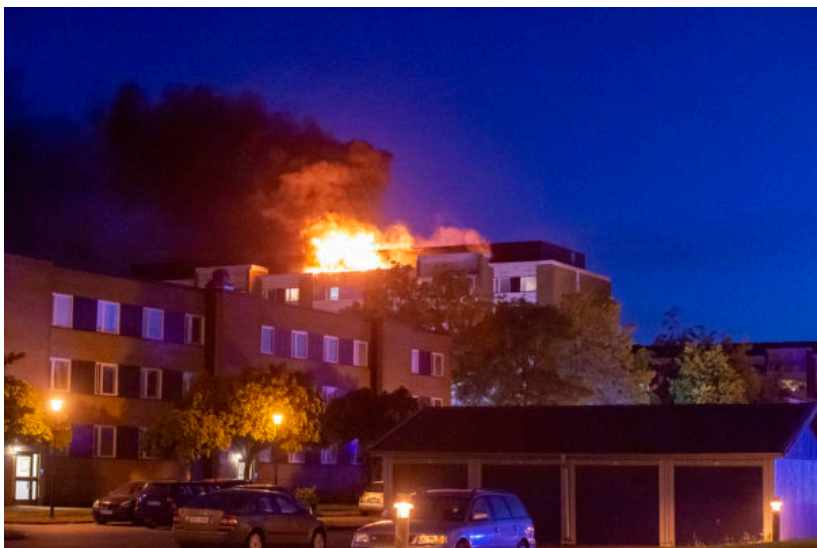
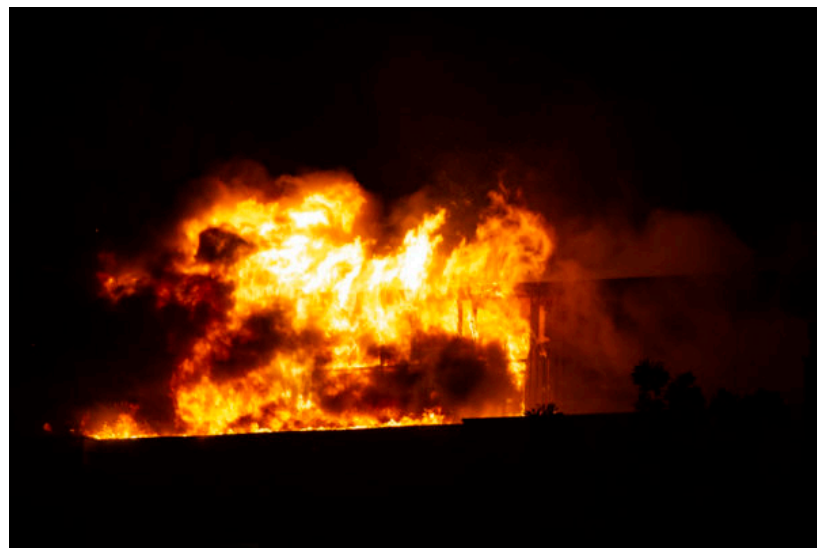
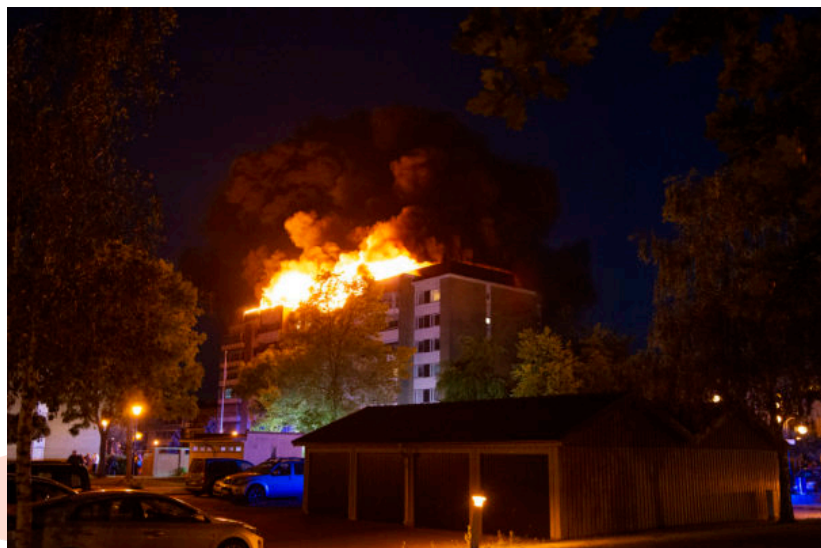
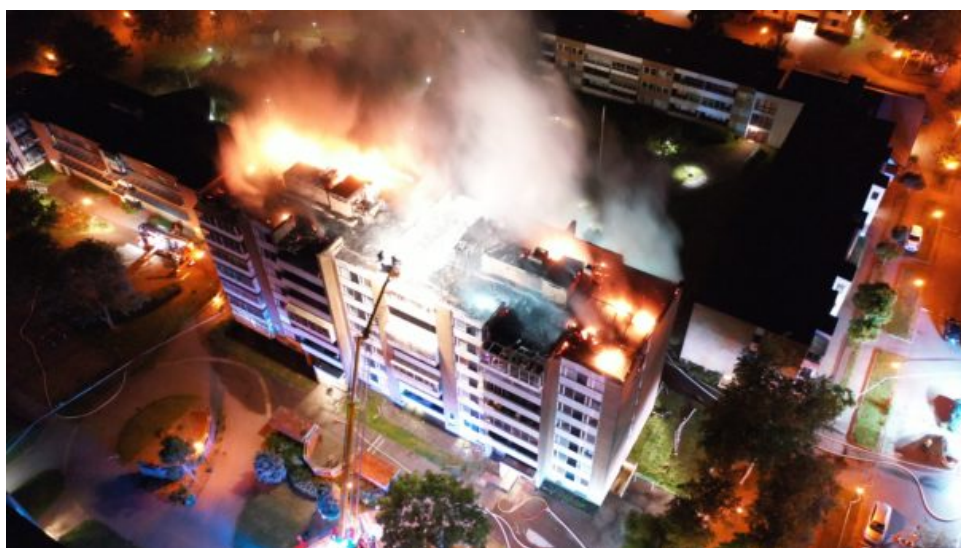
- Skärsläckare i vindslådans långsida
- Effekt inledningsvis troligen av den invändiga släckningen
- Tar sig ordentligt och man väljer att låta vinden brinna av under bevakning

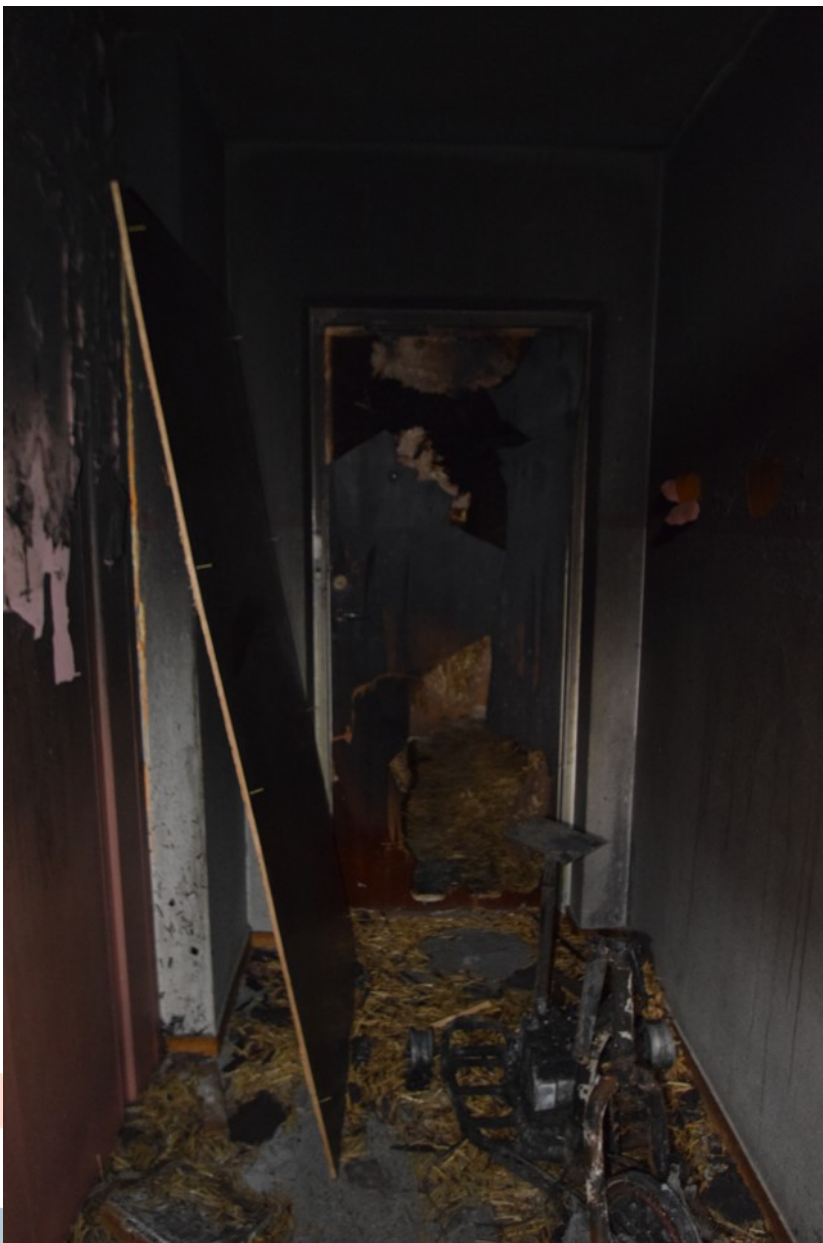
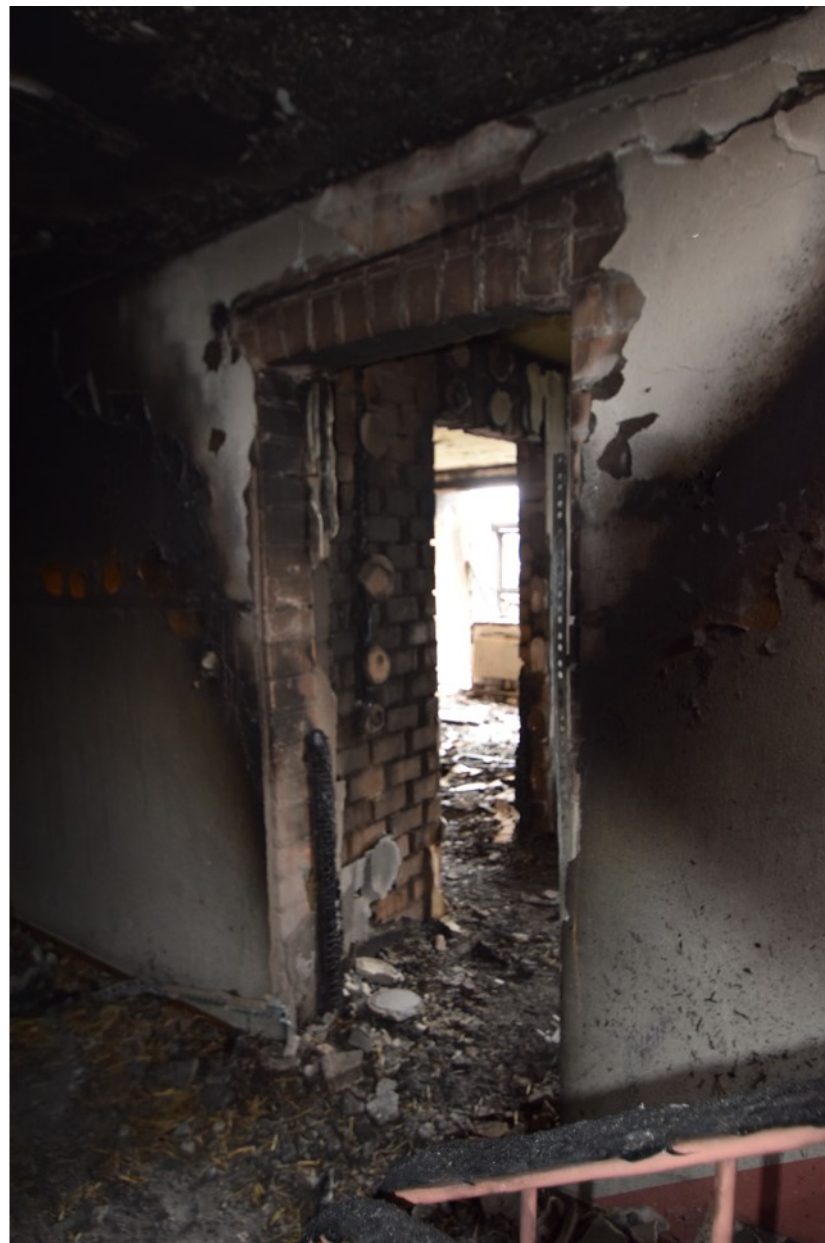
- Lägenhetsdörrarna var fyllda med halm, gick inte att bryta utan att ha sönder dem helt
- Halmen antände i trapphuset och skapade mycket dålig miljö att arbeta i
- Räddningsväg blockerad med stenar
- Flera slangbrott samt avbrunnen slang pga. brinnande halm
